Anprallschaden Brücke Großhennersdorfer Straße im Ortsteil Ruppertsdorf

SCHADENS DOKUMENTATION

- Erstbegehung nach Anprallschaden -

Bauwerk: Brücke GroÙhennersdorfer StraÙe in Herrnhut,
OT Ruppertsdorf, über den Petersbach

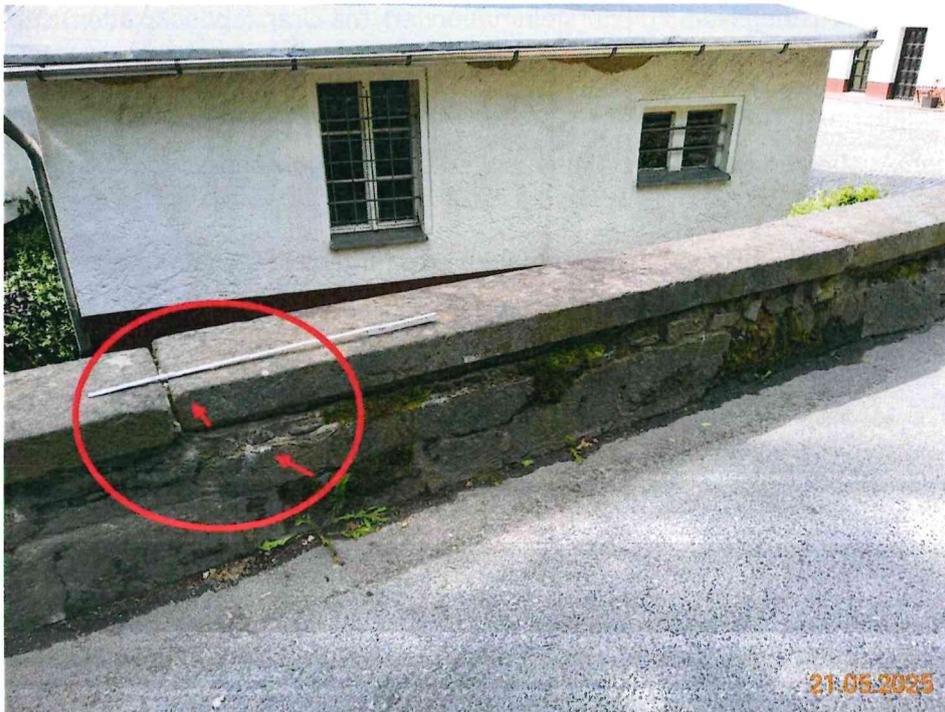
Bild 1: Brüstung unterstrom, Ansicht von Straßenseite

- Verschiebung der mittleren Granitabdeckplatte um ca. 5 cm nach außen,
- Abriss des Fugenmörtels zw. Abdeckplatte und Brüstungsmauerwerk, Ausbruch Fugenmörtel im Stoß- und Lagerfugenbereich,
- geringfügige Mörtelabplatzung Brüstungsmauerwerk straßenseitig

Auf der Brüstungswand unterstrom wird eine vorhandene Abdeckplatte herausgehoben und im Mörtelbett neu verlegt.

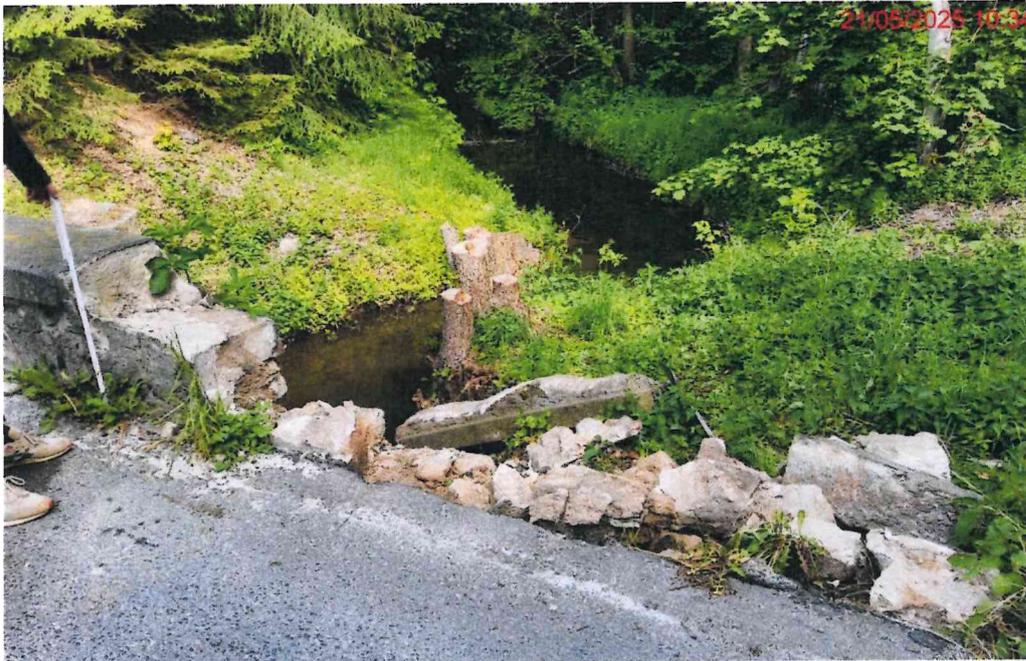
Bild 3:
Brüstung
oberstrom -
Ansicht
straßenseitig

- Zerstörung der Brüstungswand auf ca. 4 m Länge, Natursteine und Granitabdeckplatten sind abgestürzt und liegen auf Vorsprüngen der Flügelwand oder im Bachbett,
- Abriss des verbliebenen Brüstungswandstücks mit Bildung einer meist horizontalen Abrissfuge

Die Abgebrochenen Bauwerksteile aus Naturstein sind aus dem Böschungsbereich und Gewässerbereich zu bergen. Die Reste der oberstromseitigen Brüstungswand sind bis auf die Höhe des Längsrisses abzubrechen. Der Fahrbelag sowie die Überschüttung bleiben im Bestand.

Die Natursteinbrüstung wird gemäß dem Bestand mit den vorhandenen Steinen und Abdeckplatten wieder hergestellt. Für die Errichtung ist ein Arbeitsgerüst über dem Gewässer erforderlich.

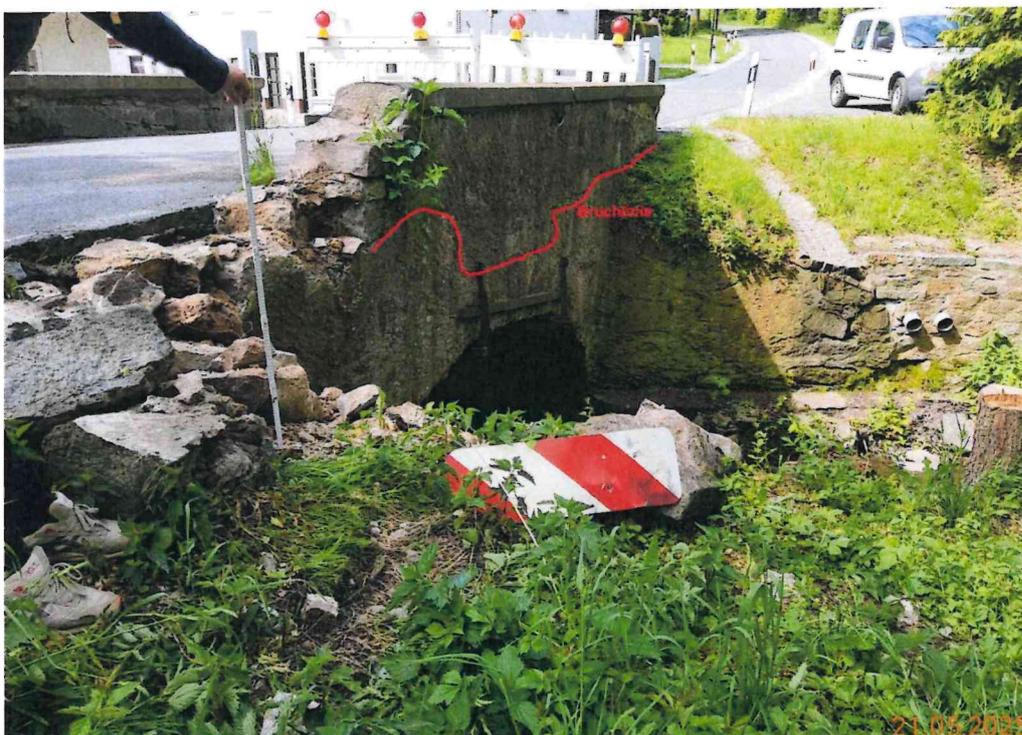
Bild 4:
Brüstung
oberstrom -
Ansicht von
außen mit
Darstellung
Rissfuge

Das Reststück der oberstromseitigen Brüstungswand wurde durch den Anprall leicht verschoben, wodurch sich ein bereits vorhandener Riss über die gesamte Länge des restlichen Brüstungswand in Höhe des Gewölbescheitels vergrößerte.

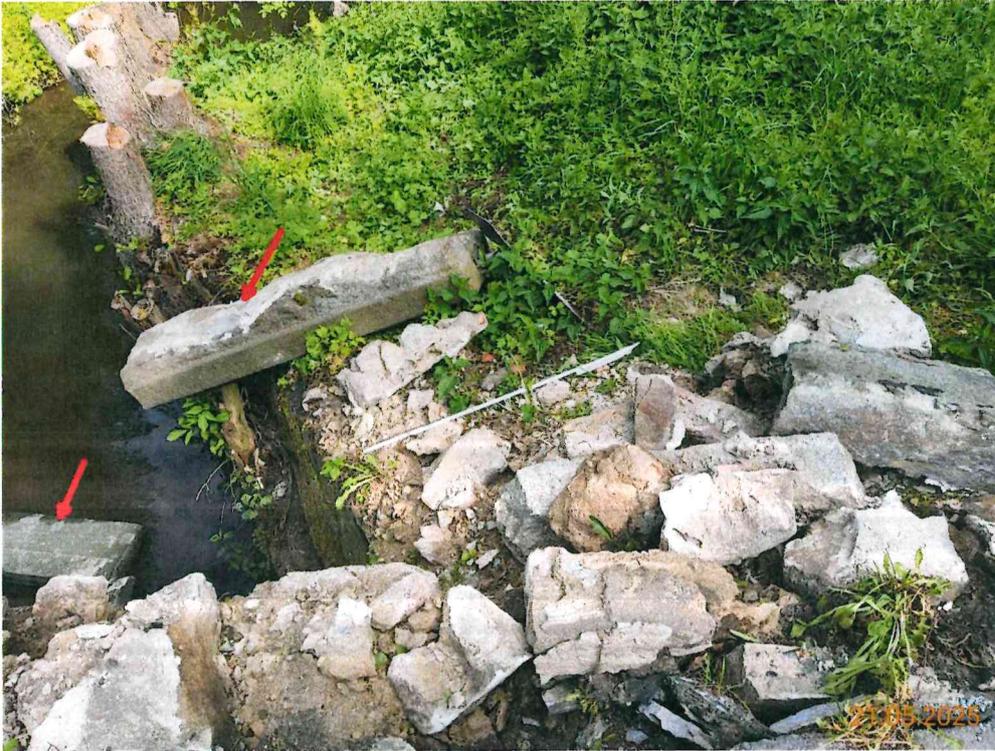
Bild 5:
Flügelwand vorn
rechts -
Draufsicht
Schutt
Brüstungswand

- Zerstörung der Natursteinwand auf eine Länge von ca. 1,5 m durch Ausbauchen/Herausbrechen um ca. 25-30 cm infolge des Sturzes der Granitabdeckplatten und Brüstungssteine auf Baumstubben in der Flügelwand, welches zum Heraushebeln der Steine der Flügelwand führte,
- Behinderung des Wasserabflusses im Bachbett durch abgestürzttes Brüstungsmauerwerk

Die Uferwand aus Naturstein oberstrom links wird vollständig abgebrochen. Hierzu sind 2 große Baumwurzeln zu roden, welche sich auf der Wand befinden.

Die neue Uferwand wird in der Lage leicht in Richtung Ufer versetzt. Damit wird das Bachbett etwas verbreitert und dem Gewässerverlauf besser angepasst. Aufgrund der Lageänderung wird die Gefahr des Hinterspülens gegenüber dem Bestand etwas verringert. Die Länge und Höhe der Wand entsprechen ungefähr dem Bestand.

Der Ersatzneubau der Uferwand erfolgt als leicht geneigter mauerwerksartiger Steinsatz als „Trockenmauer“ nur im Anschlussbereich zum Bauwerk sind die Steine in Mörtel zu verlegen. Die Mauer bindet ca. 1,00 m unterhalb der Bachsohle in den Baugrund ein und ist auf einem Kiesfilter zu verlegen. Die Herstellung erfolgt aus Wasserbausteinen LMB 30/ 600 welche mit kleineren Steinen zu „verzwicken“ sind.

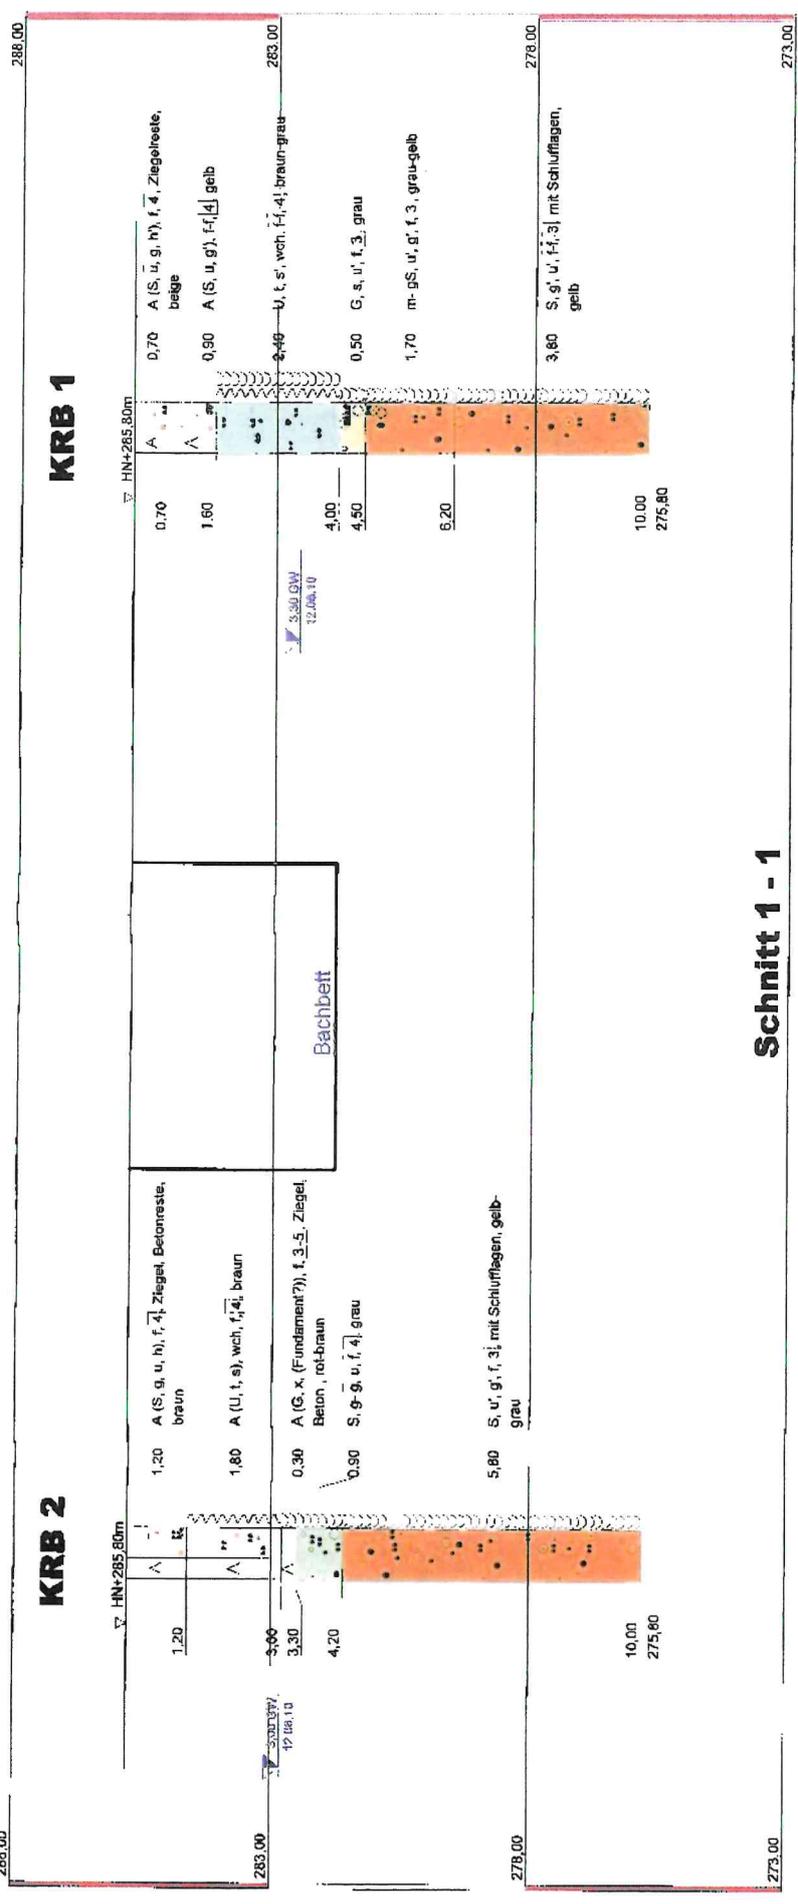
Schnitt 1 - 1

Zum Aufschluss der Untergrundverhältnisse wurden auftragsgemäß zwei Kleinrammbohrungen (KRB) bis in eine Tiefe von 10 m ausgeführt. Die Lage der Bohransatzpunkte ist in der Anlage 1 dargestellt. In der Anlage 2 sind die Aufschlussergebnisse in Form eines Geländeschnittes dokumentiert.

1,20 A (S, g, u, h), f, 4, Ziegel, Betonreste, braun
 1,80 A (U, t, s), wch, f, f, 4, braun
 0,30 A (G, x, Fundament?), f, 3-5, Ziegel, Beton, rot-braun
 0,90 S, g, u, f, 4, grau
 5,80 S, u, g, f, 3, mit Schlufflagen, gelb-grau
